## COMUNICACIÓ AL CONGRÉS

# IMPORTÀNCIA DE LA RECUPERACIÓ AMBIENTAL DELS CURSOS FLUVIALS EN LA CONNECTIVITAT ECOLÒGICA. El cas pràctic del Parc de l'Alba

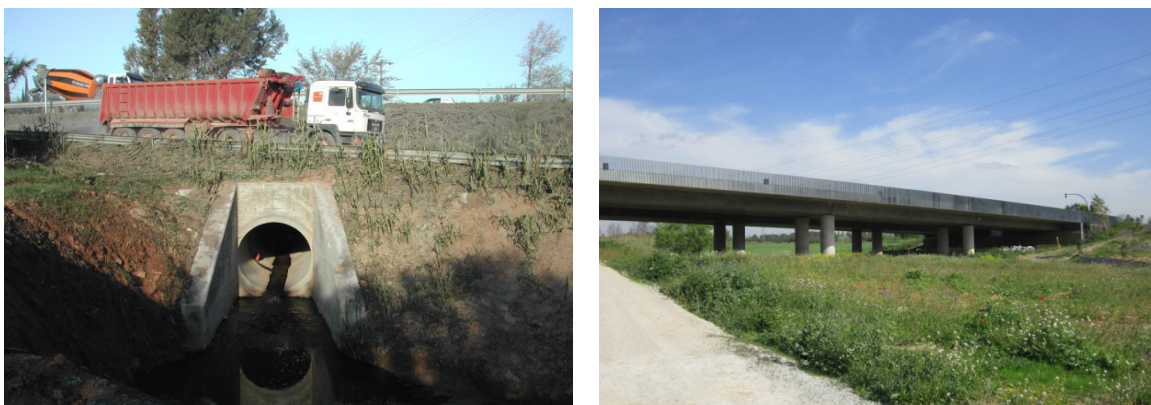
*Figura 1 Carretera BP-1413 al torrent de Can Fatjó. A l'esquerra (en primer terme) s'observa el drenatge de 1,5 m de diàmetre existent abans de l'execució de les obres previstes en el projecte del Corredor Verd del Parc de l'Alba. A la dreta es mostra el viaducte de 125 m d'amplada existent en l'actualitat. Fotos: IGR 2006 i Minuartia.*

El projecte de la carretera va preveure el pas sobre els torrents amb dues estructures dissenyades per a l'ús mixt de la fauna, persones, camins de servei i els torrents. Es tracta de la construcció de dos viaductes de 125m i 30 m d'amplada, que substitueixen antics drenatges de tipus circular de 1,5 m de diàmetre i volta de 3 m d'amplada, respectivament (veure figures 1 i 2).

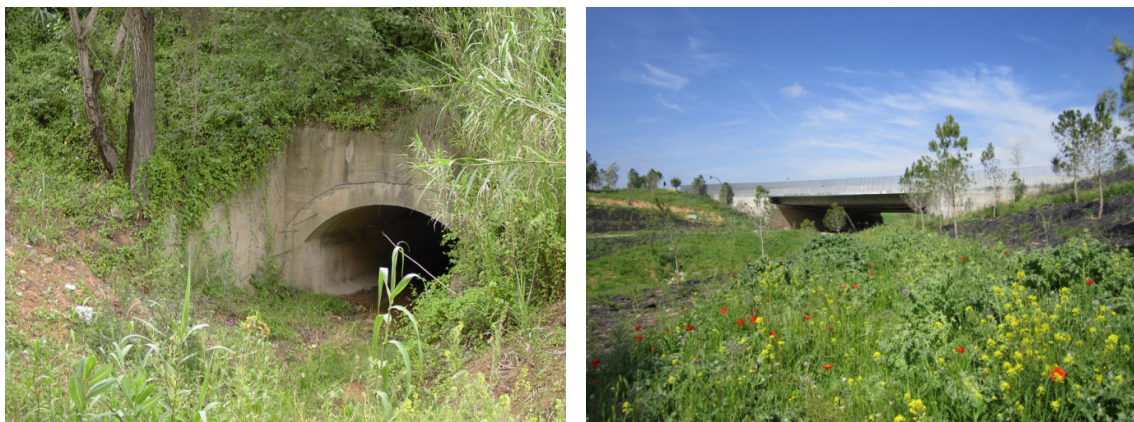
*Figura 2 Carretera BP-1413 al torrent del Bosc. A la foto de l'esquerra (al fons) s'observa la volta de 3 m d'amplada existent abans de l'execució de les obres previstes en el projecte del Corredor Verd. A la dreta s'observa vista general del viaducte de 30 m d'amplada existent en l'actualitat. Fotos: Minuartia.*

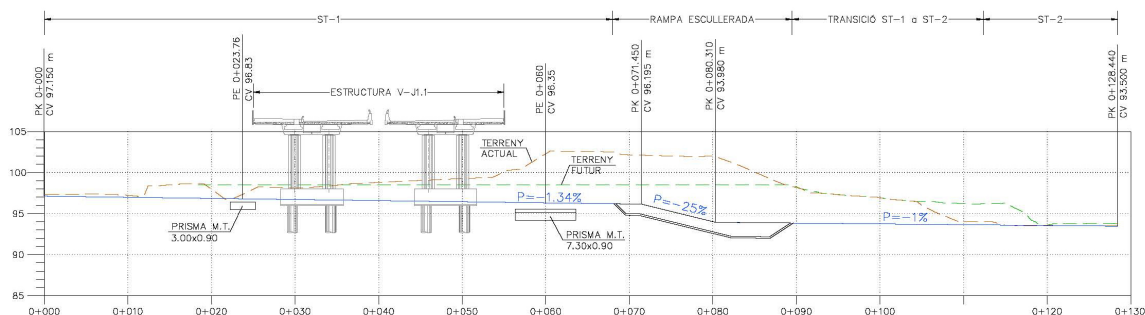
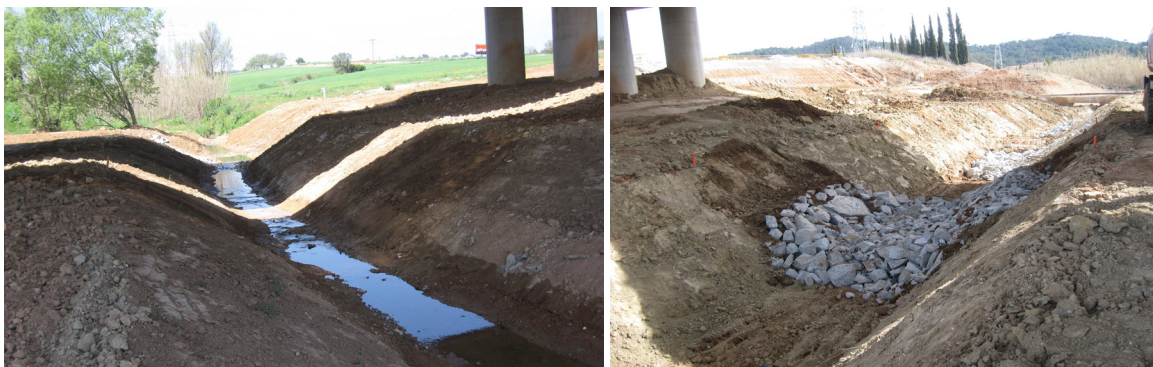
*Figura 3 Llera del torrent de Can Fatjó sota el viaducte de la carretera BP-1413 . A dalt secció longitudinal de la llera sota el viaducte. A la foto de l'esquerra s'observa la secció de la llera restituïda i en la foto de la dreta l'execució de la protecció realitzada. Fotos: Consorci Centre Direccional*

Així en el cas del Torrent de Can Fatjó, es va optar per canviar el traçat en planta del torrent, eliminant el fals meandre per un traçat sensiblement rectilini. Aquest fet comportaria que el pendent mig del tram augmentés. Per tal que aquest efecte no es notés en la major part del mateix (sota el nou pont de 125 m de llum), es va acumular la major part del desnivell en un ràpid protegit amb escullera i rebuig de pedrera concertada amb formigó. Per evitar a més la incisió sota el pont (els materials de la zona són fàcilment excavables) i per protegir els serveis que creuaven per sota el torrent, es va fer una protecció de rebuig de cantera granítica concertada amb ciment (pendent longitudinal entorn de 1,50%). Els talussos superiors o de la "llera d'aigües altes" se'ls hi va donar pendent 3H:1V i 3H:2V.

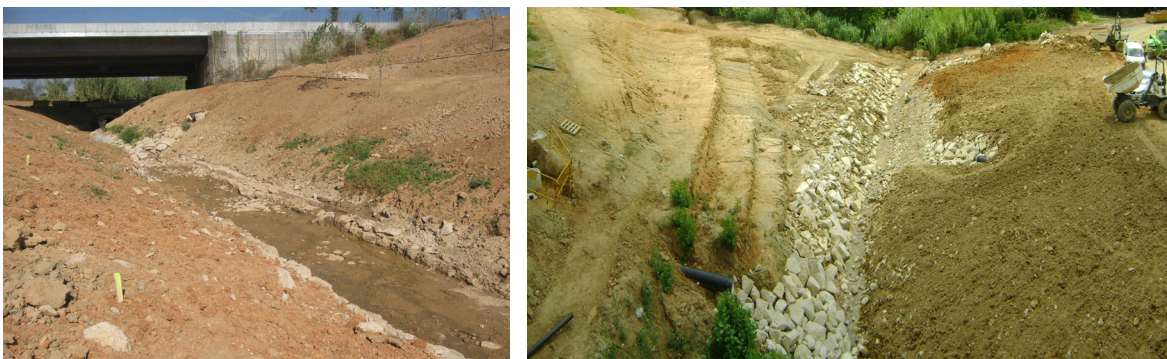
*Figura 4 Llera restituïda del torrent del Bosc.. A la foto de l' esquerra estat de la llera restituïda sota el viaducte de la carretera BP-1413. En la foto de la dreta l'estat de la llera restituïda aigües avall del viaducte i abans de la seva afluença a la riera de Sant Cugat. Fotos: Consorci Centre Direccional*

Per altra banda, la llosa inferior no es va retirar però sí que es va repicar i se li varen fer tot un seguit de perforacions que connectaven la part superior de la mateixa amb el terreny natural saturat d'aigua. A través d'aquestes perforacions es varen poder plantar plantes helofítiques que han permès retenir materials. Per tal de protegir aquestes plantacions i de frenar l'aigua al pas per aquesta secció, també es varen col·locar blocs de formigó de l'enderroc, cosa que ha permès que en els seus entorns hagin quedat retinguts materials terrosos sobre els que ha crescut vegetació, de manera que l'aspecte actual és de zona renaturalitzada.

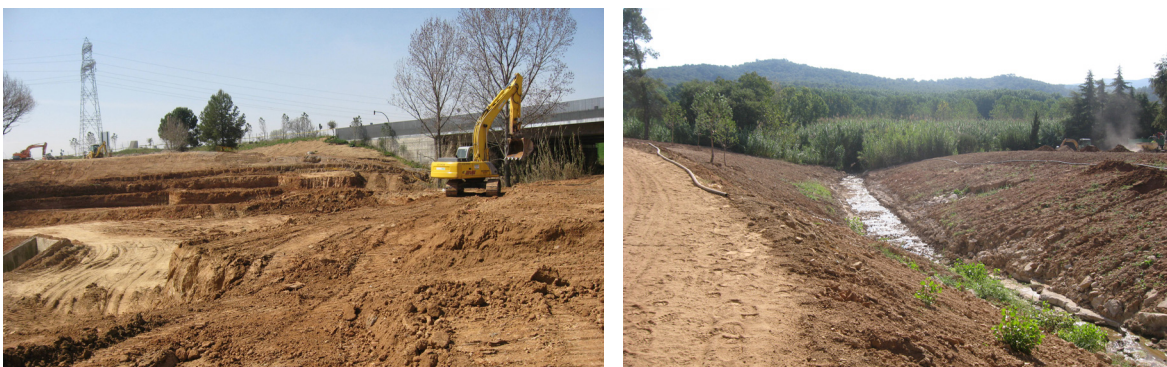
*Figura 5 Remodelació topogràfica de la llera del torrent del Bosc. A la foto de l'esquerra (al fons) s'observa el viaducte de 30 m d'amplada i a l'esquerra encerclat en vermell, encara es pot veure el brocal de l'obra de drenatge preexistent abans de la seva demolició. En la foto de la dreta, es veu una vista general de la llera restituïda abans de dur a terme les revegetacions. Fotos: Consorci Urbanístic Centre Direccional.*

Com ja s'ha comentat en el capítol anterior, en ambdós casos va ser necessària la restitució d'una llera prèviament inexistent en aquest tram de torrent, pel qual va ser necessari realitzar la remodelació topogràfica dels entorns dels torrents donant els pendents adequats per a la seva correcta revegetació, garantint la integració paisatgística de la llera i alhora la seva protecció davant l'erosió.

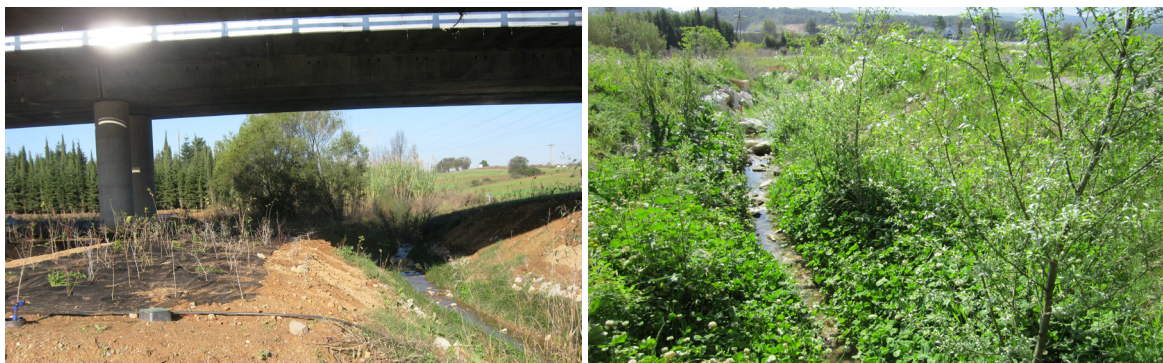
Figura 6 Llera del torrent de Can Fatjó restaurada. A la foto de l'esquerra s'observa el moment de fer les plantacions sota el viaducte (primavera i tardor 2011). A la foto de la dreta s'observa l'estat de les sembres i plantacions a la primavera de 2012. Fotos: Consorci Centre Direccional Cerdanyola.

Posteriorment els talussos van ser recoberts amb terra vegetal i sembrats, i un cop la hidrosembra estava establerta, es va procedir a plantar les diferents comunitats vegetals en funció de la seva proximitat a la llera: la llera d'aigües baixes amb vegetació helofítica, els marges amb alzinar amb roures dispersos i amb presència d'espècies de bosc de ribera, i l'expansió de la llera amb alzinar mixt amb pins i roures dispersos.

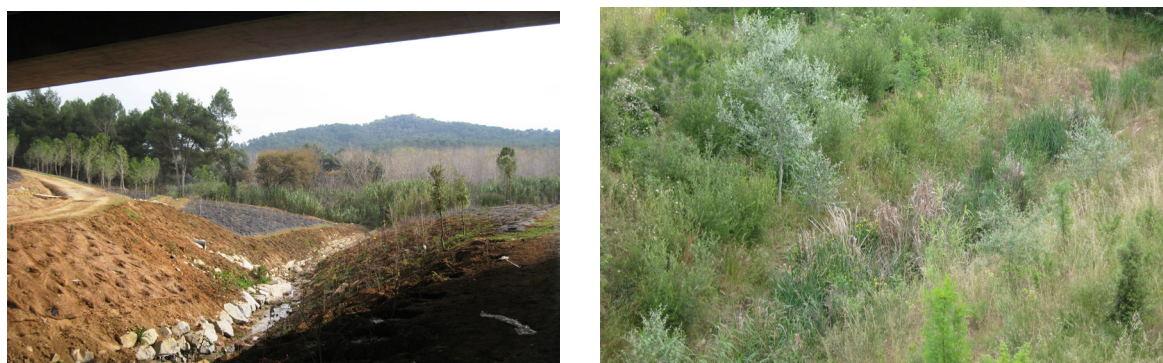
Figura 7 Llera del torrent del Bosc restaurada. A la foto de l'esquerra s'observen les plantacions just realitzades a la tardor i hivern 2011 sota el viaducte. En la foto de la dreta vista general de l'estat de la vegetació de ribera a la primavera de 2014. Fotos: Consorci Centre Direccional Cerdanyola.
